2. 鹿児島県北西部地震被害調査報告

環境システム 松本英敏

今回は、平成9年3月26日～5月13日までに鹿児島県北西部で発生した地震により被災した地域の調査報告である。調査は、現在まで第1次(4/1)、第2次(4/21～22)、第3次(5/19～21)の3回実施した。現段階では、まだ地震の全容が解明されていないので、速報としてご理解して下さい。

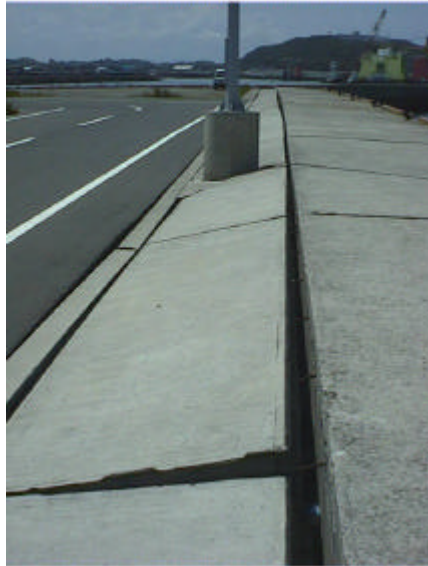
写真 1 阿久根港の被害

図 2 は 3 月 26 日に発生した地震の阿久根市、出水市および宮之城市における加速度波形とフーリエ・スペクトルを表している。この図より阿久根市では約 1sec の長周期成分が卓越しており、埋立てによる軟弱地盤が形成されている。そのことは写真 1 に見られるように液状化を含む被害が、阿久根港湾に数多く見られることに関係あるものと思われる。また、出水市では短周期成分 (0.1sec) が卓越しているが、然したる被害は見られなかった。宮之城市ではピンクノイズ的な傾向を示している。

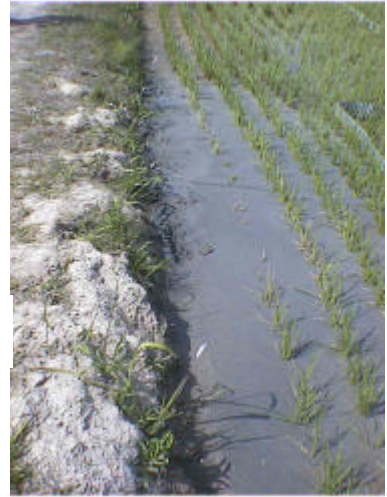
写真2 出水干拓の液状化

液状化の可能性があることを示しており、今回の液状化は当然の結果とも思える。写真2はその噴砂・噴水状況を撮影したものである。田んぼのいたるところで同様な液状化光景が見られた。図7は出水干拓における液状化解析を行ったの一例である。ここは若干のシルト分を含む砂を主体とした埋立

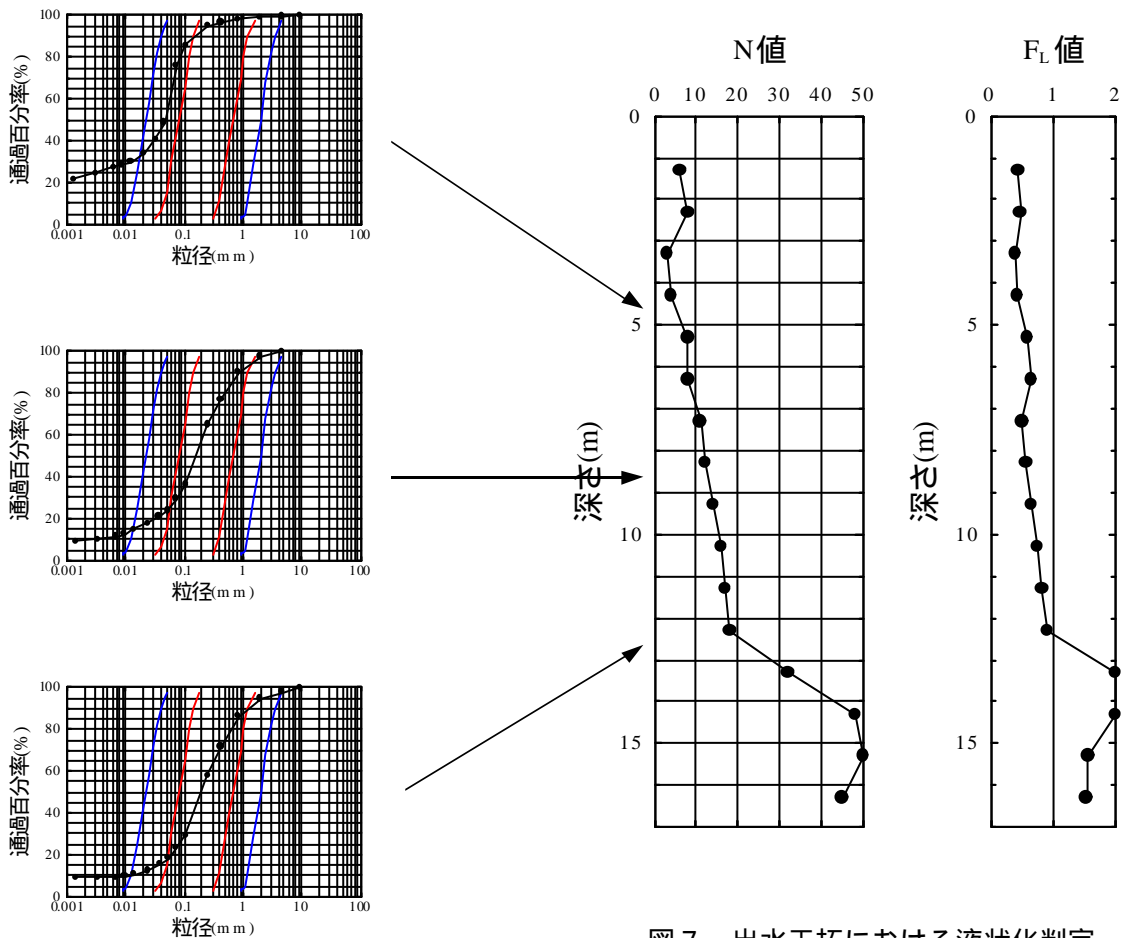
図7 出水干拓における液状化判定

て地盤であり、深さ8mまではN値が10以下の軟弱な地盤である。入手した資料²⁾より、1次元地震応答解析を行った結果、深さ12mまでは F_L が1を切っており、十分に液状化の可能性があることを示している。また、左図の粒度試験結果は、上図が深さ(4.15m~4.45m)、中図(8.15~8.45m)、下図(12.15~12.45m)のものを示している。これも中図、下図については良く対応しており、上図についても液状化の可能性がある範囲内にある。その他の地域の液状化および詳細は発表時に譲る。

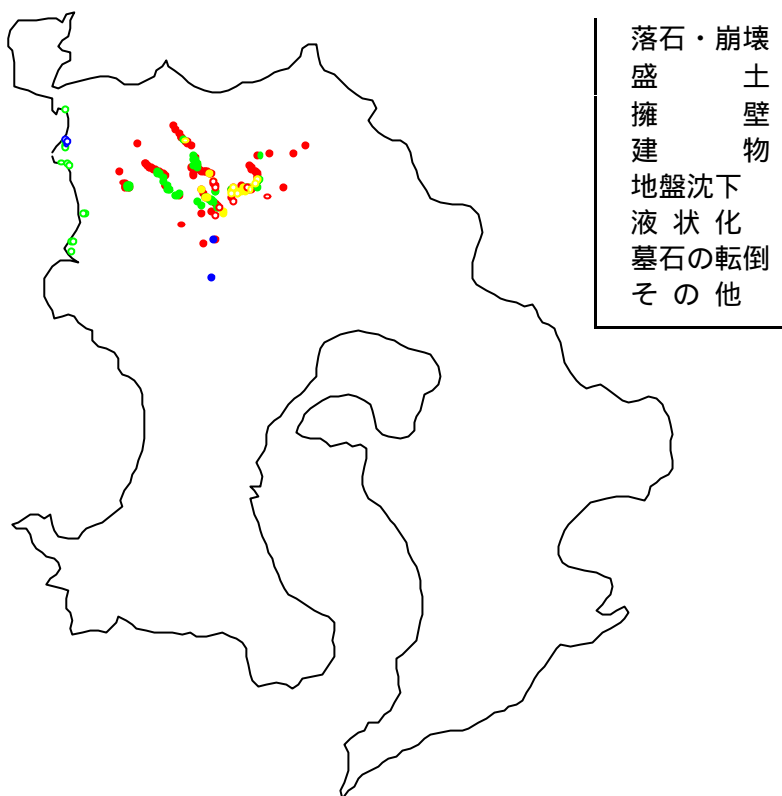
図8 被害地分布図³⁾(3/26)

図5は、今回の地震(3/26)における被害地の分布図を示したものである。主な被害個数を列挙してみると、落石・崩壊が94箇所、盛土51箇所、建物16箇所、地盤沈下12箇所、墓石の転倒7箇所となっている。

次に各種の被害について考察してみと、落石・崩壊および盛土、路肩のクラック等の被害は、主に県道347号線、404号線、国道504号線、328号線に集中している。これらは、川内川の支流沿いに位置して元々地盤が弱かったり、あるいは山を掘削して作った山間道路でもあり、起こる

べくして起こった感もある。建物の被害は宮之城町や鶴田町の公共施設を中心に被害が発生している。特に被害が大きかったのは鶴田小学校で、校舎の柱がせん断破壊しており使用不可能の状態である。地盤沈下はほとんど沿岸部に発生しており、南から串木野港、川内港、西方港、高之口港、阿久根港などで認められた。墓石の転倒は、県道404号線、国道504号線を中心に若干見られた。液化化による被害は分布図では1箇所であるが、実際には阿久根港、高尾野町の出水干拓や上川内駅前、更には串木野港なども液化化しており、地震被害を完全に網羅するには自ずと限界があると言える。
