# 令和6年能登半島地震における 河川関係災害調査

## Preliminary survey on river-related disasters due to the 2024 Noto Peninsula Earthquake

張 浩 Cho Hiroshi

熊本大学教授 Professor, Kumamoto University

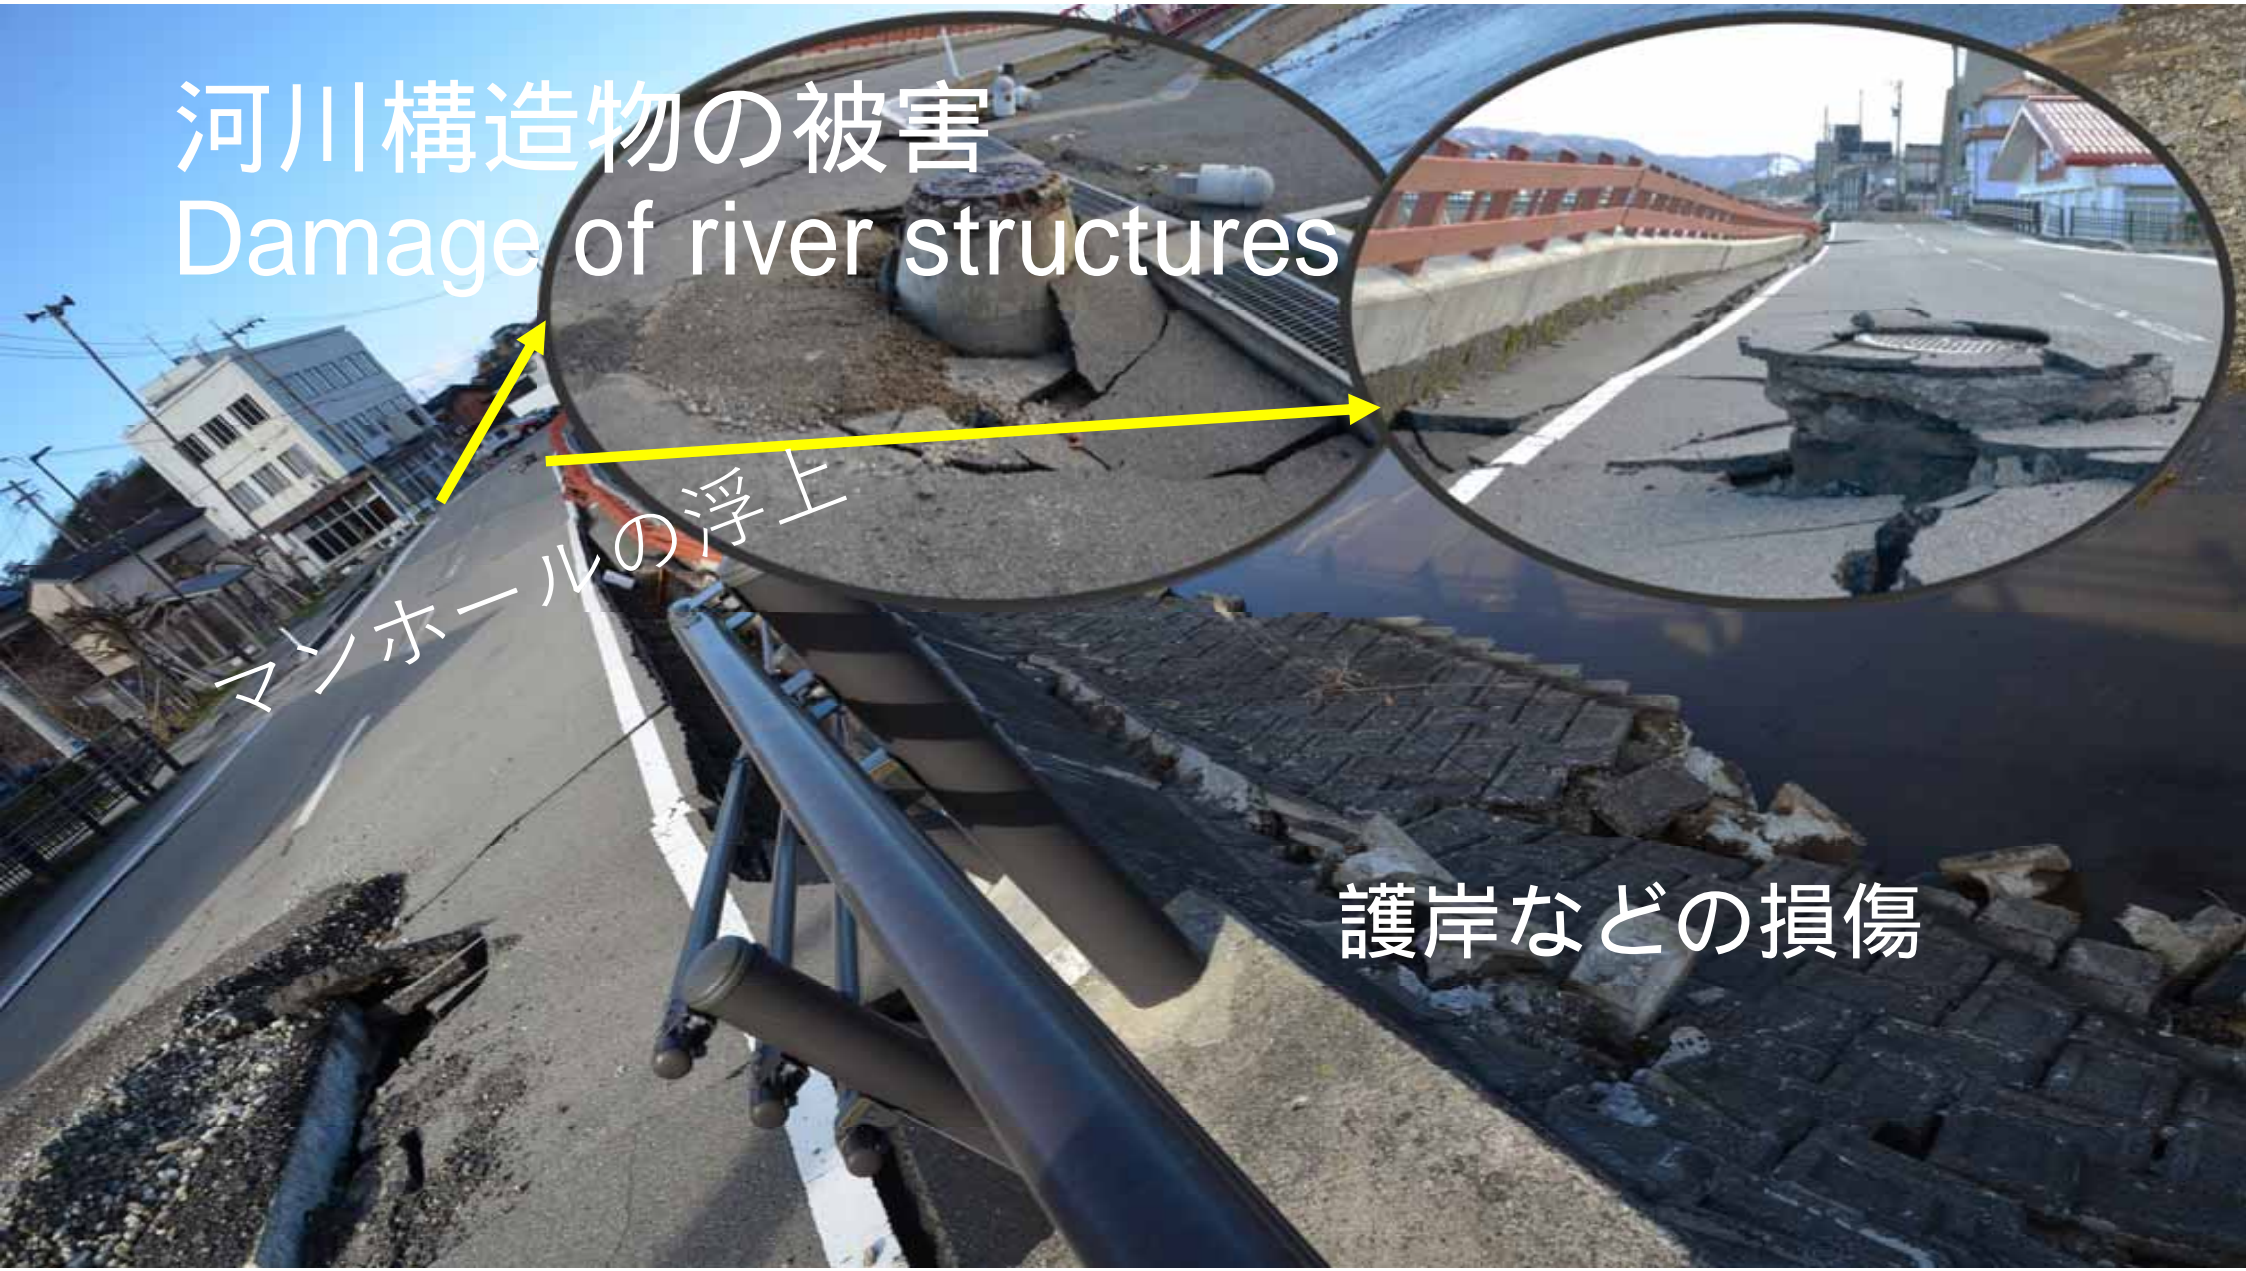
マンホールの浮上

護岸などの損傷

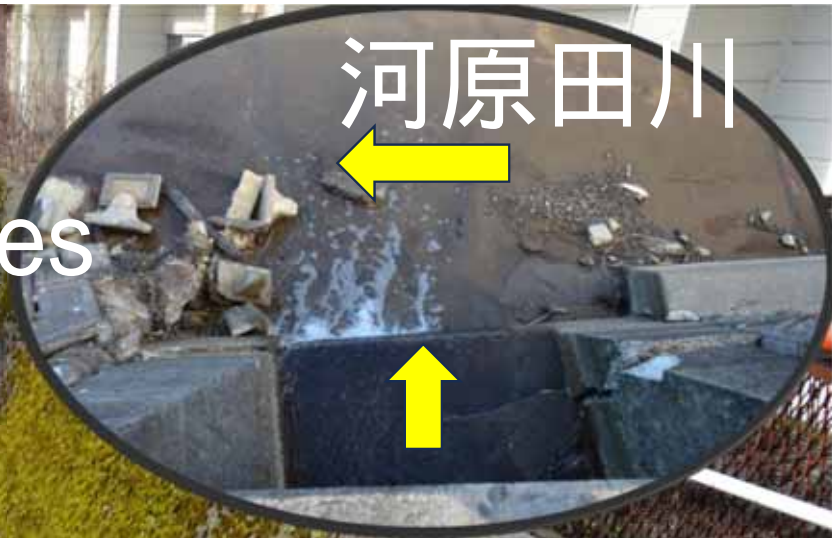
排水渠の被災

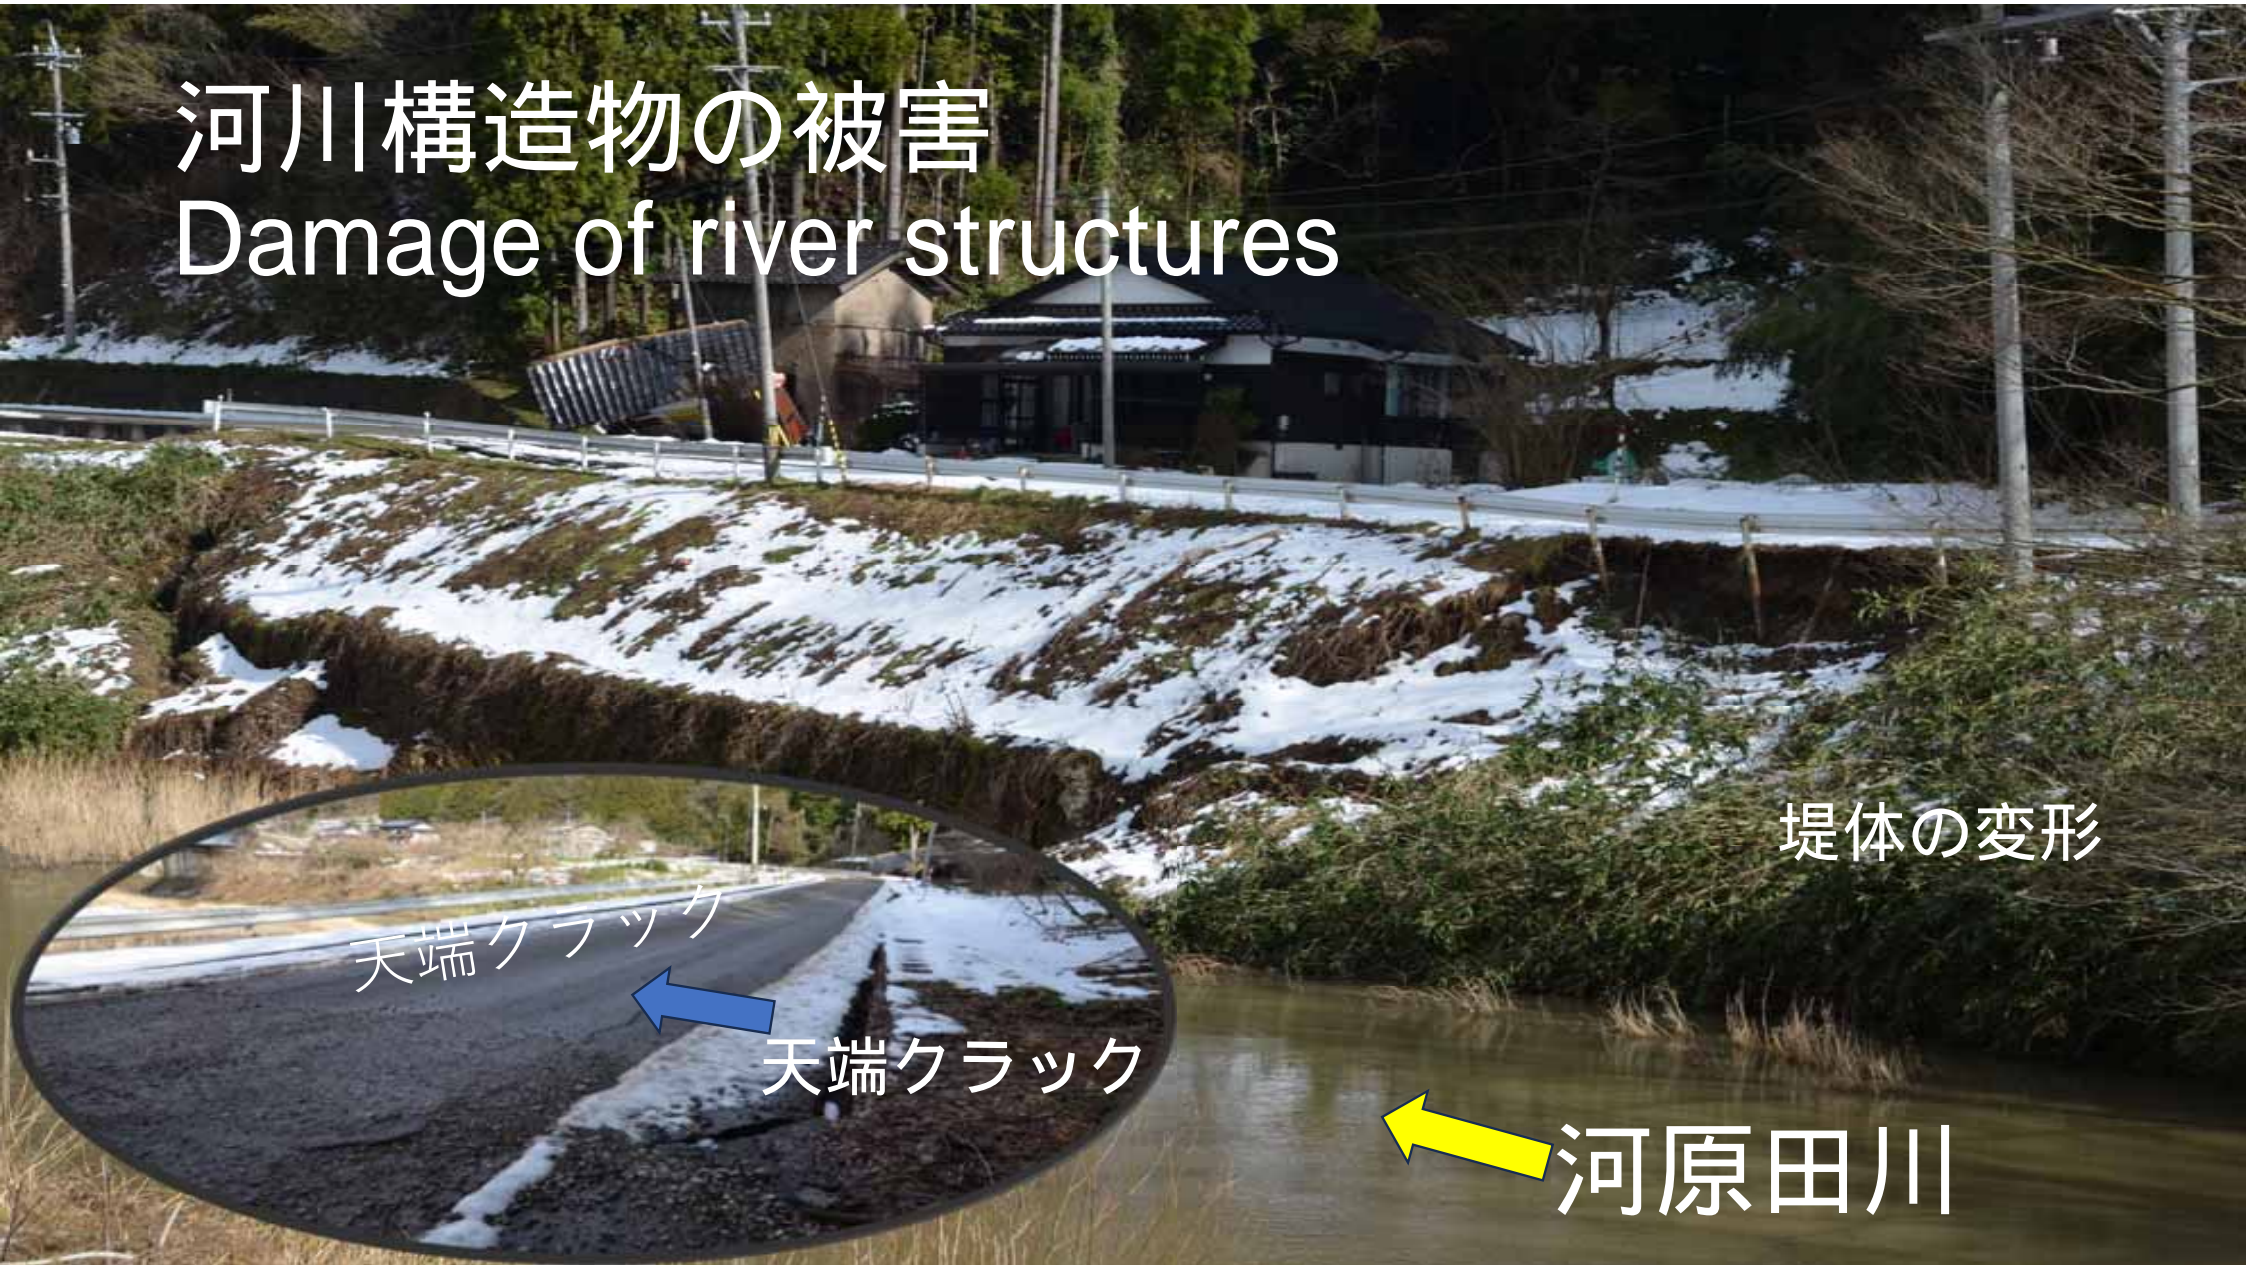
堤体の変形

天端クラック

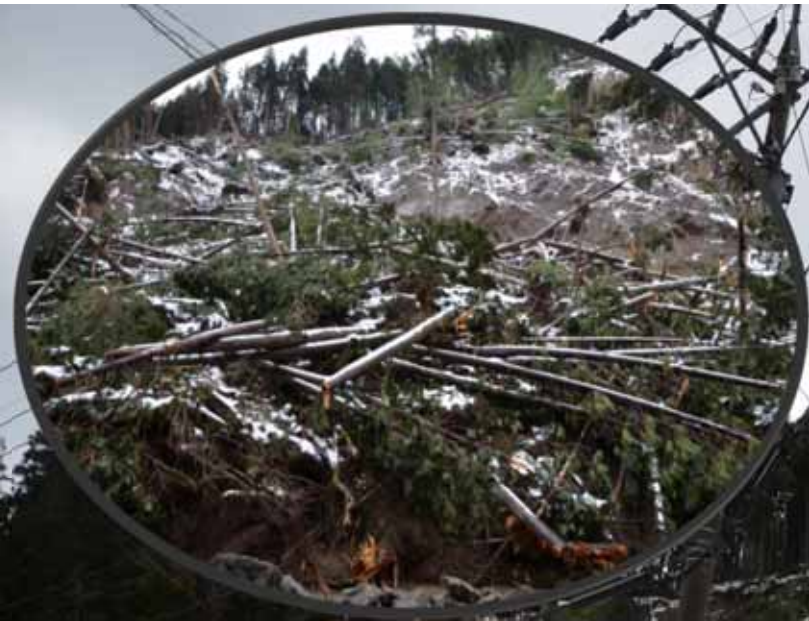
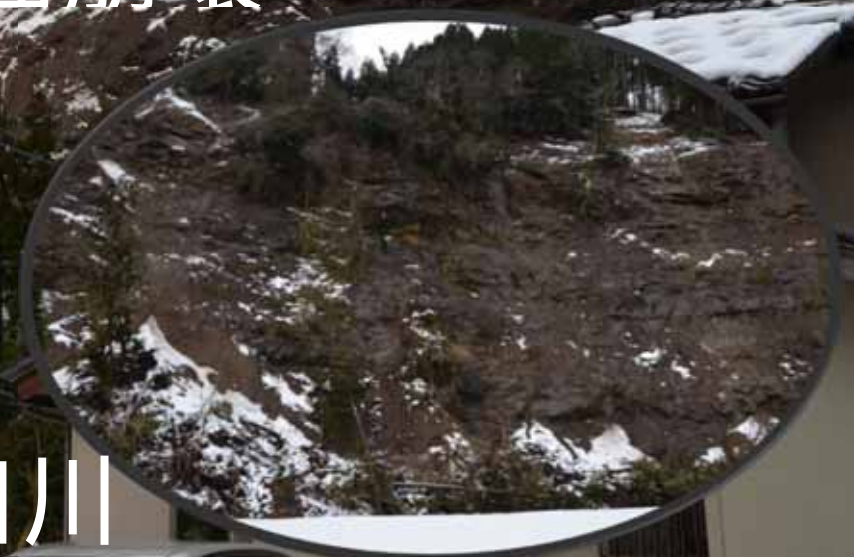
下流側の状況  
仮排水路設置済み、安定した流れ

対策後の堰き止湖

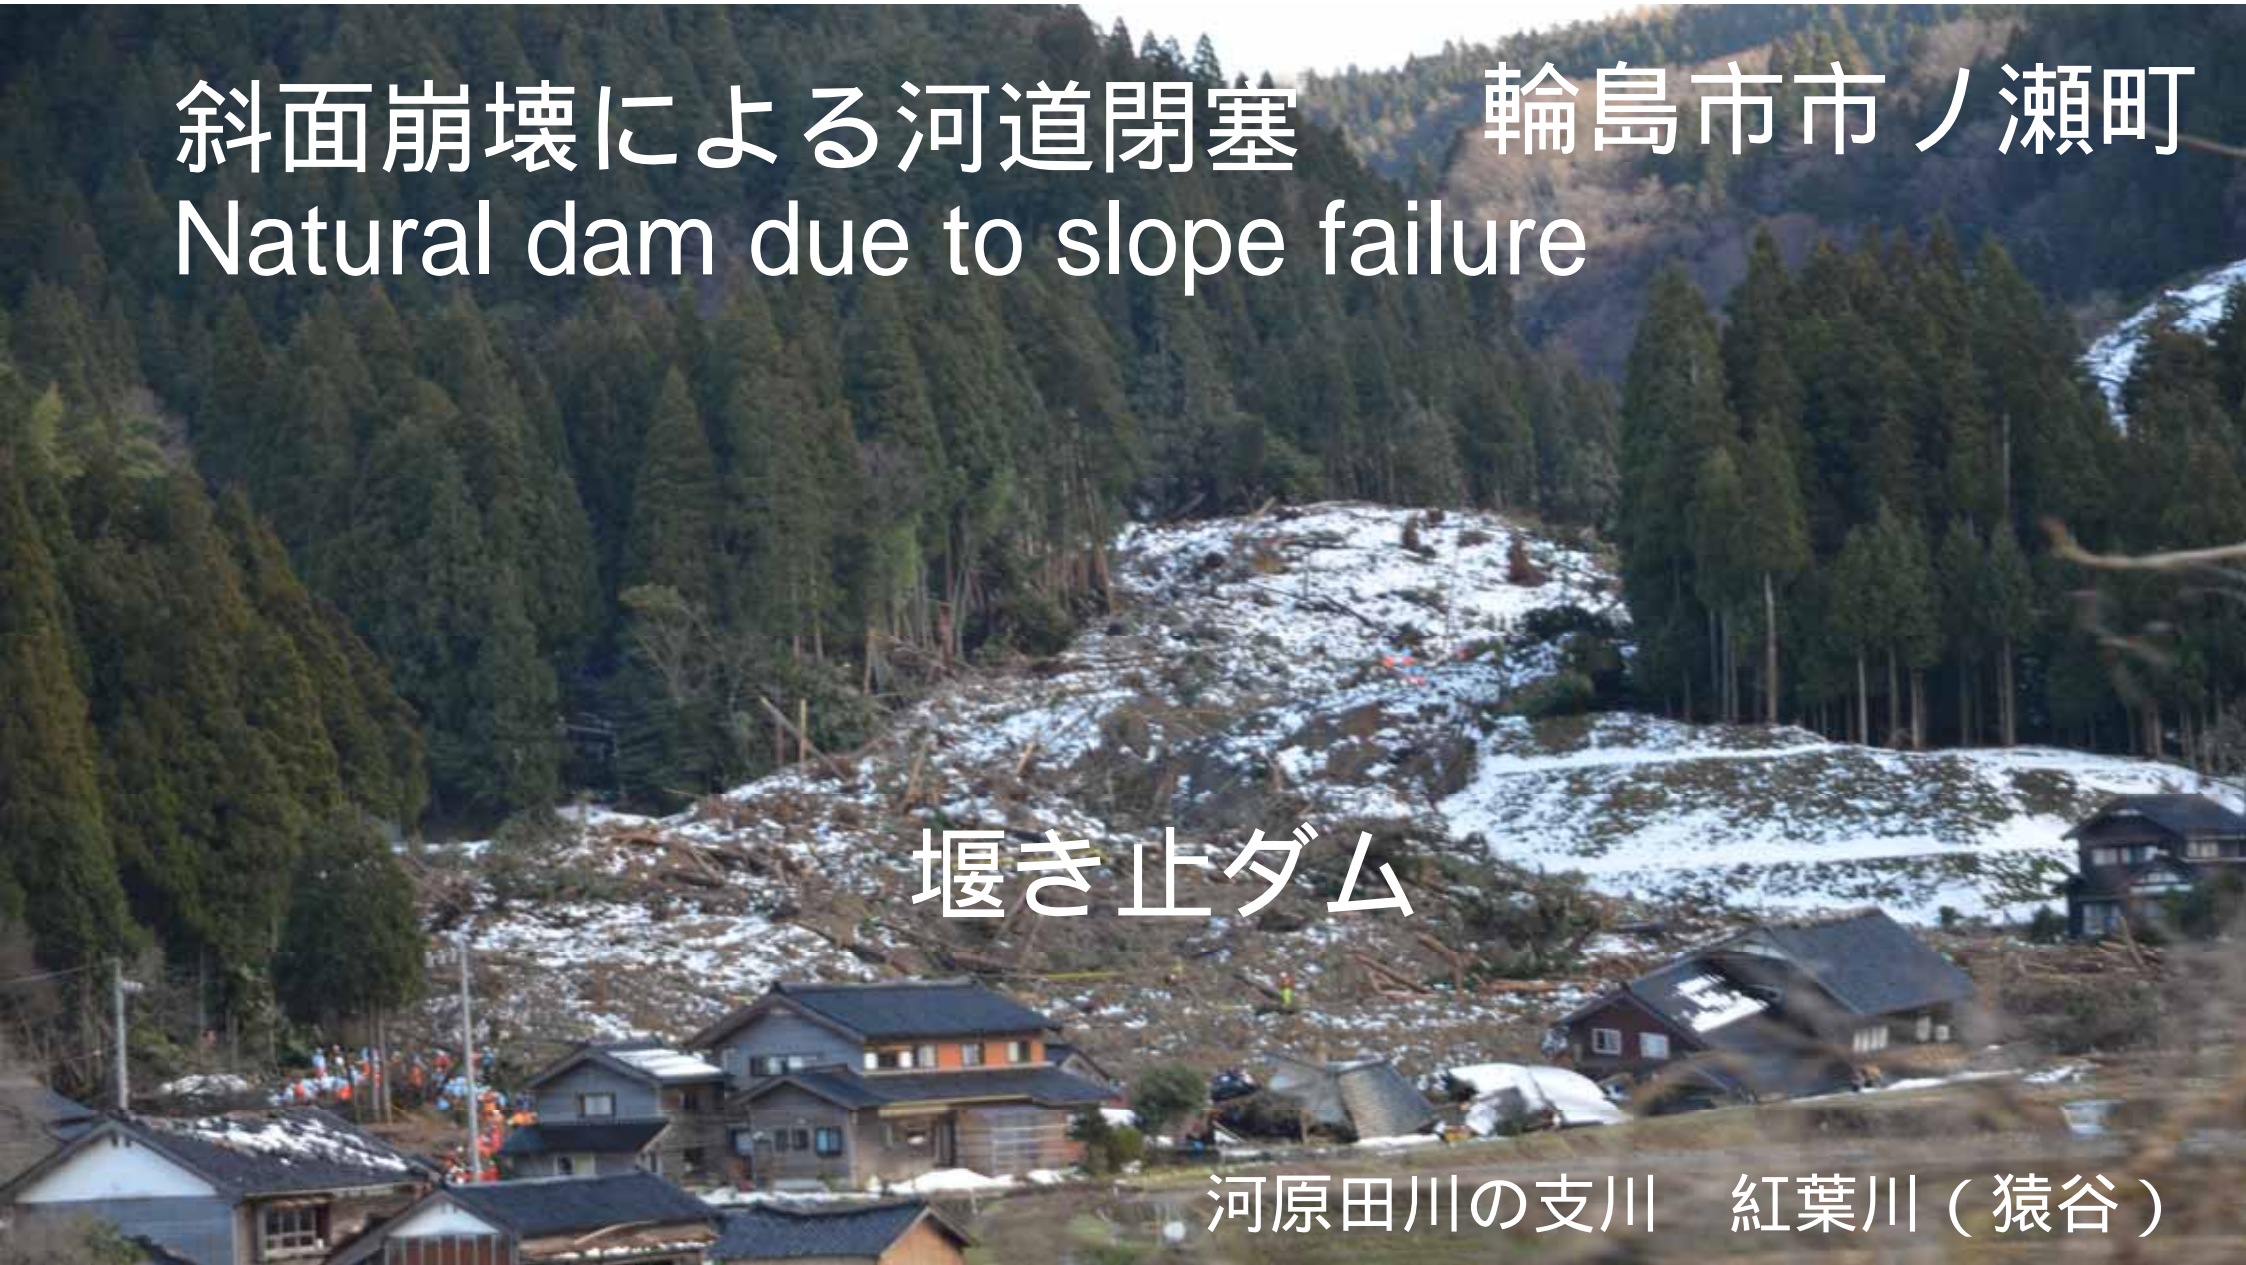
斜面崩壊による河道閉塞 輪島市市ノ瀬町  
Natural dam due to slope failure

堰き止ダム

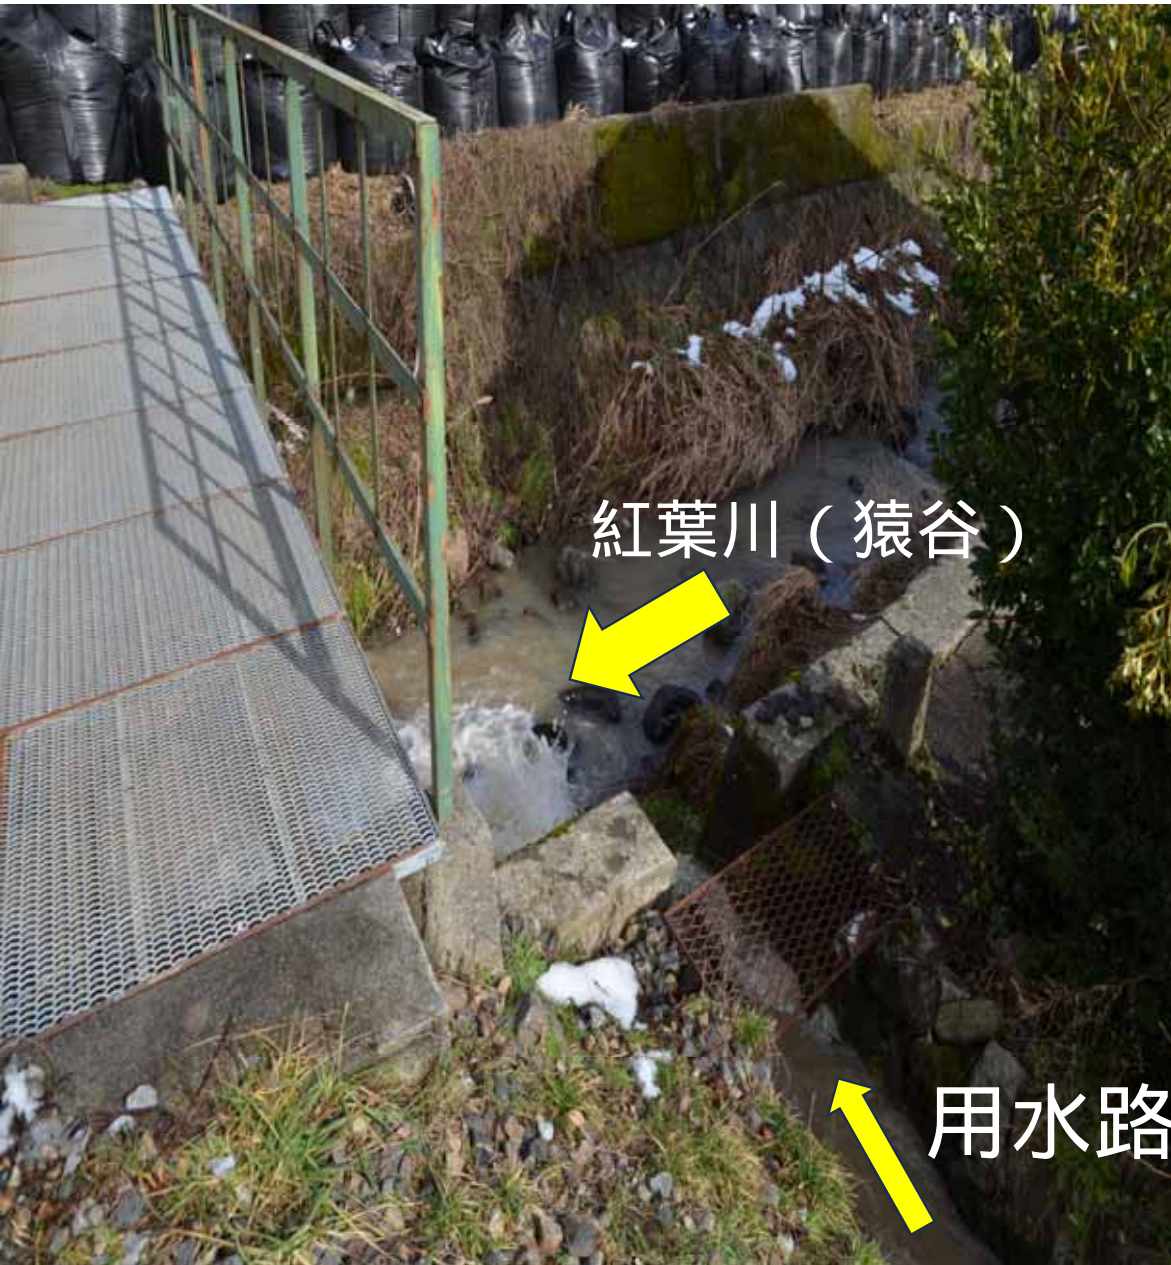
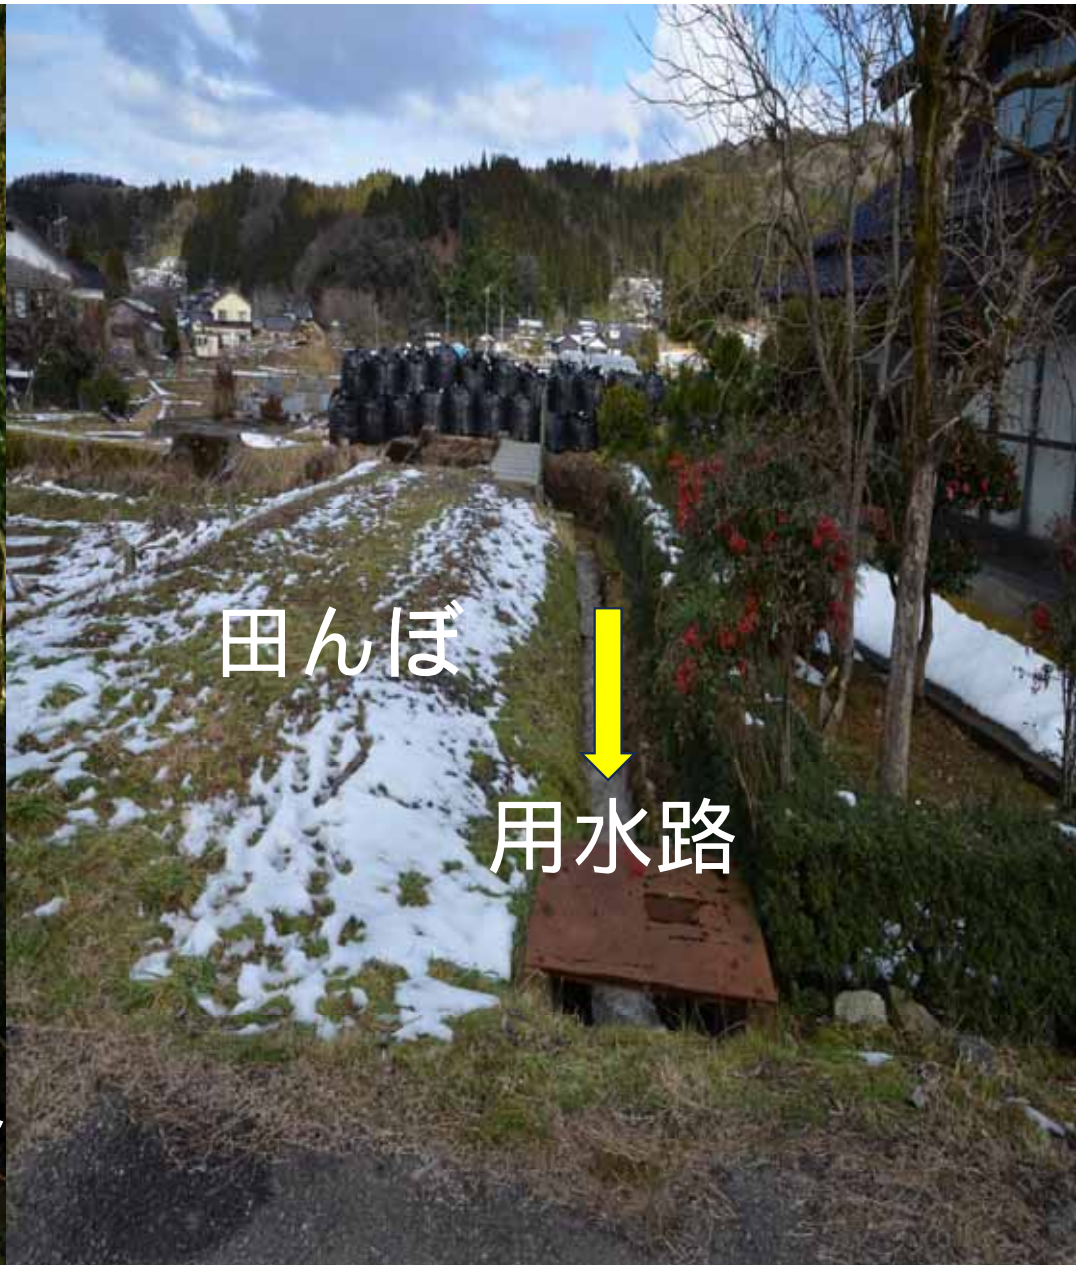
堰き止ダム  
越流状態、仮排水路設置中  
下流集落  
大型土のうによる防護工事実施中

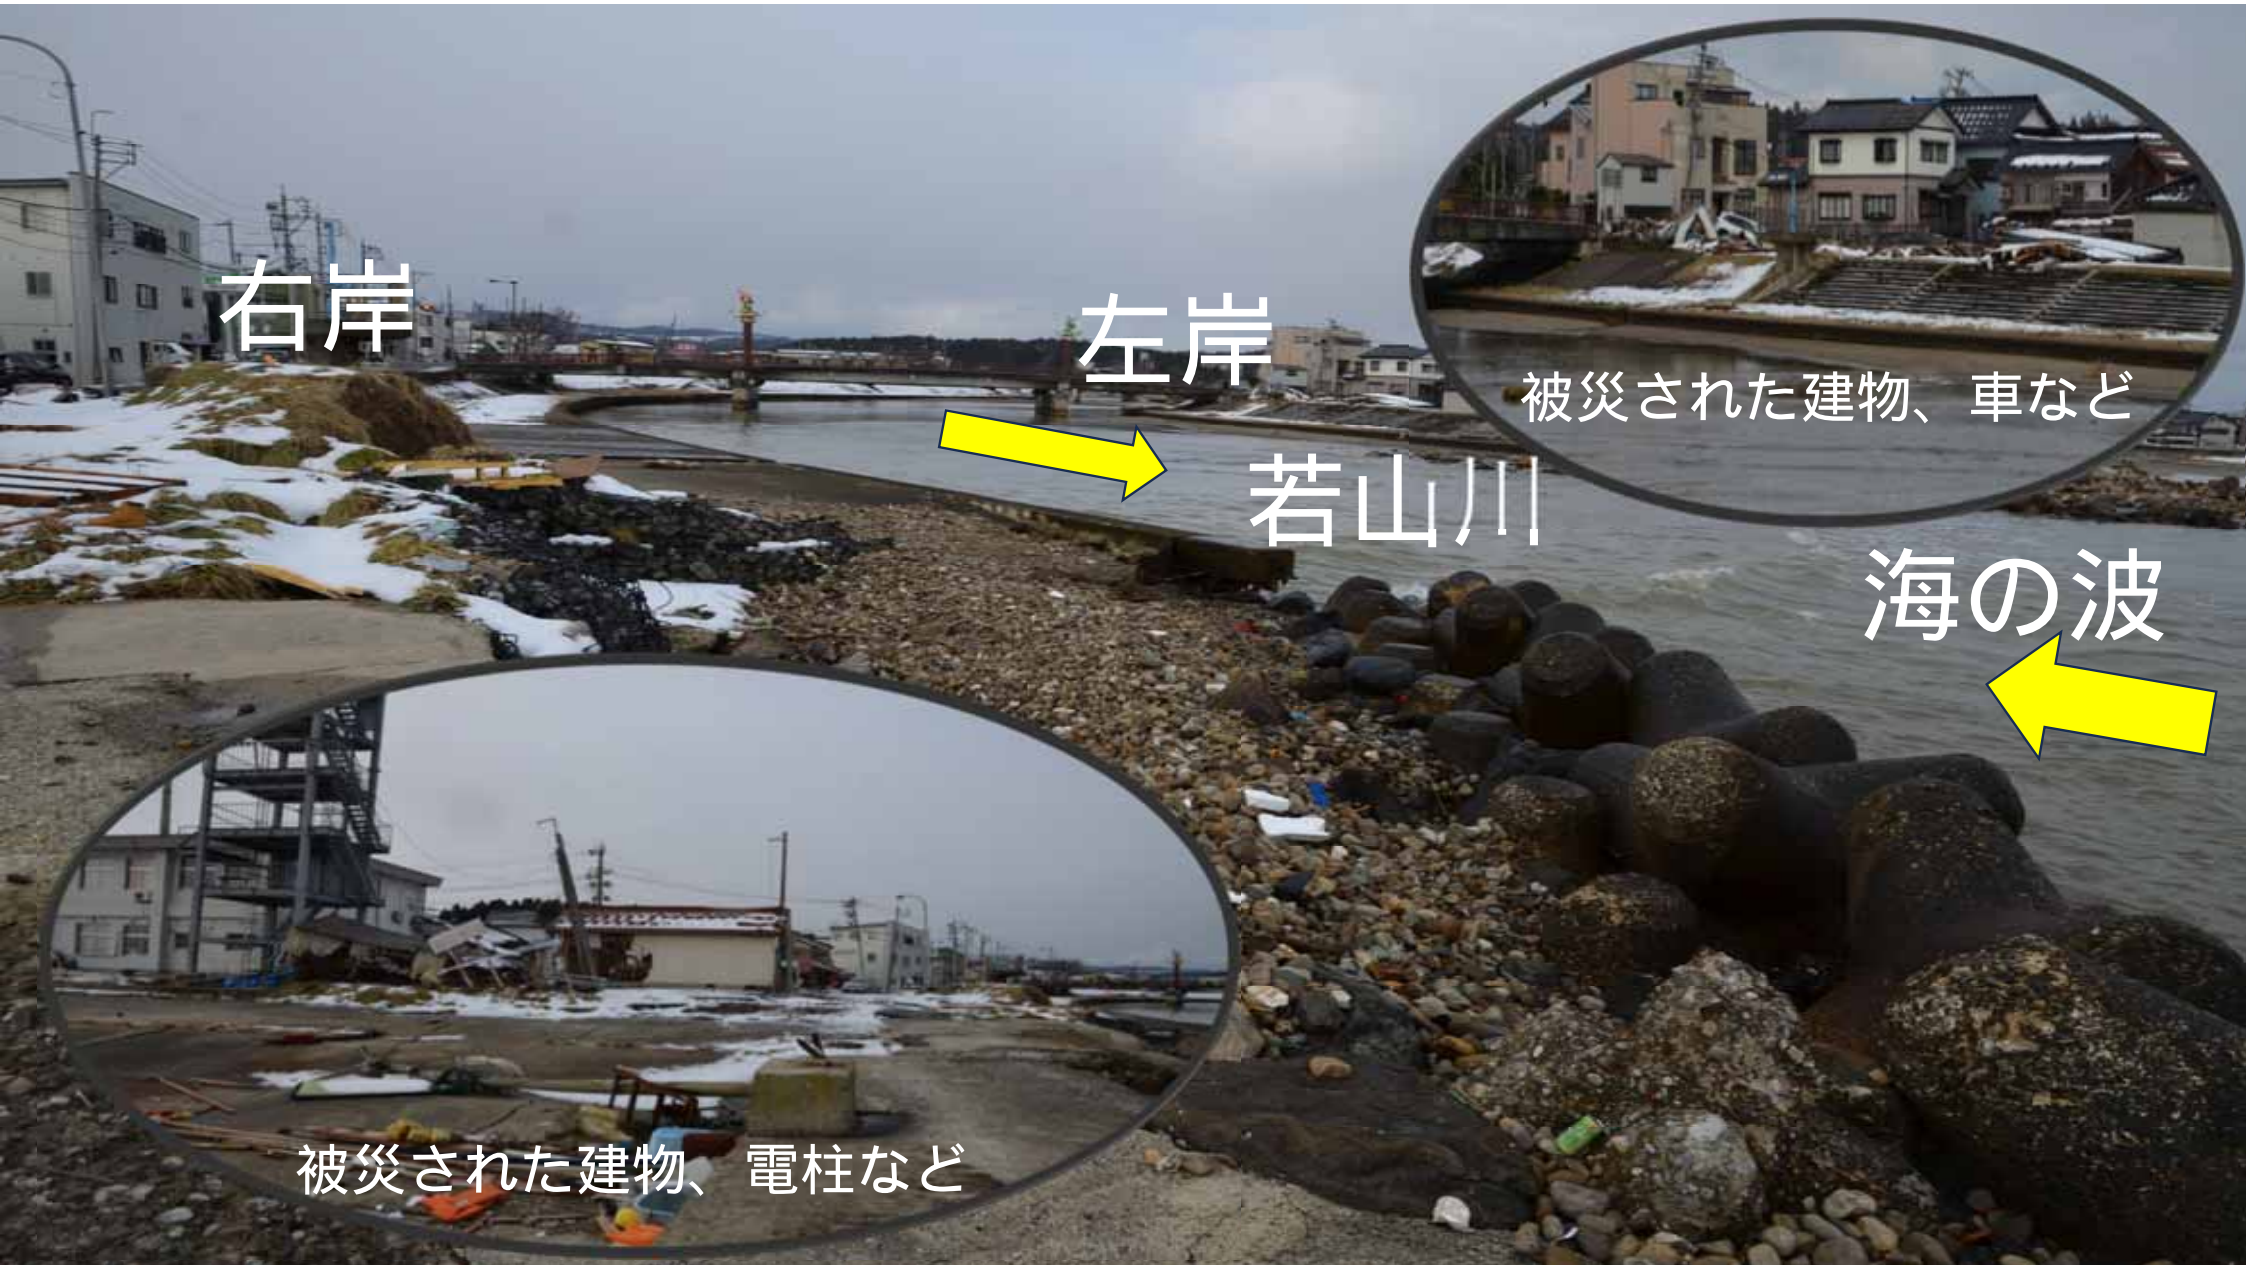
被災された建物、車など

被災された建物、電柱など

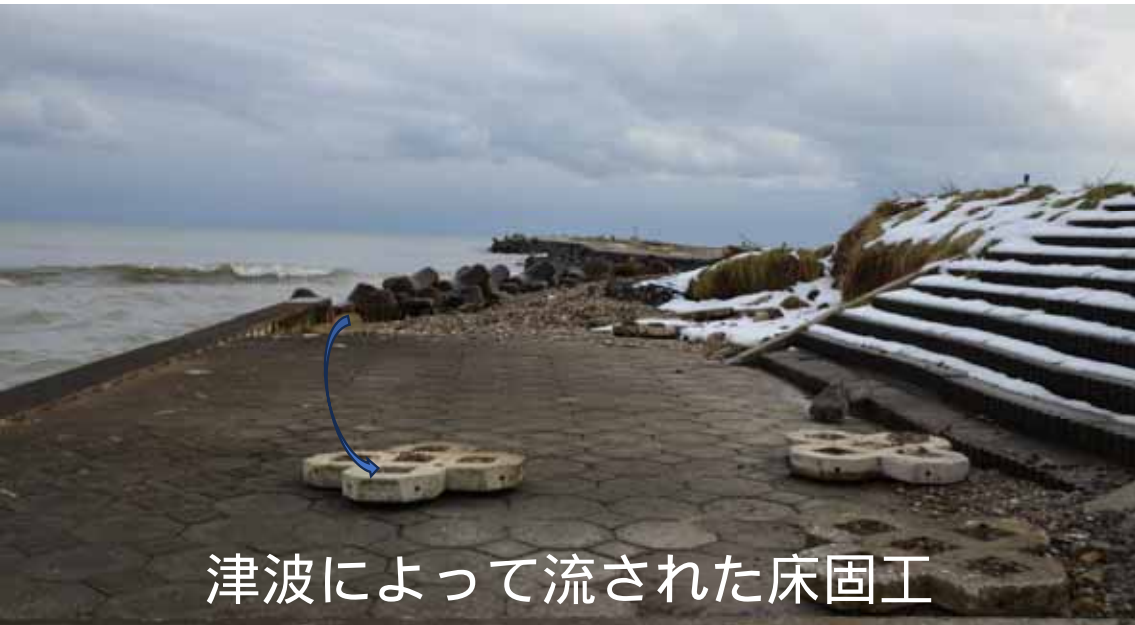
津波によって流された床固工

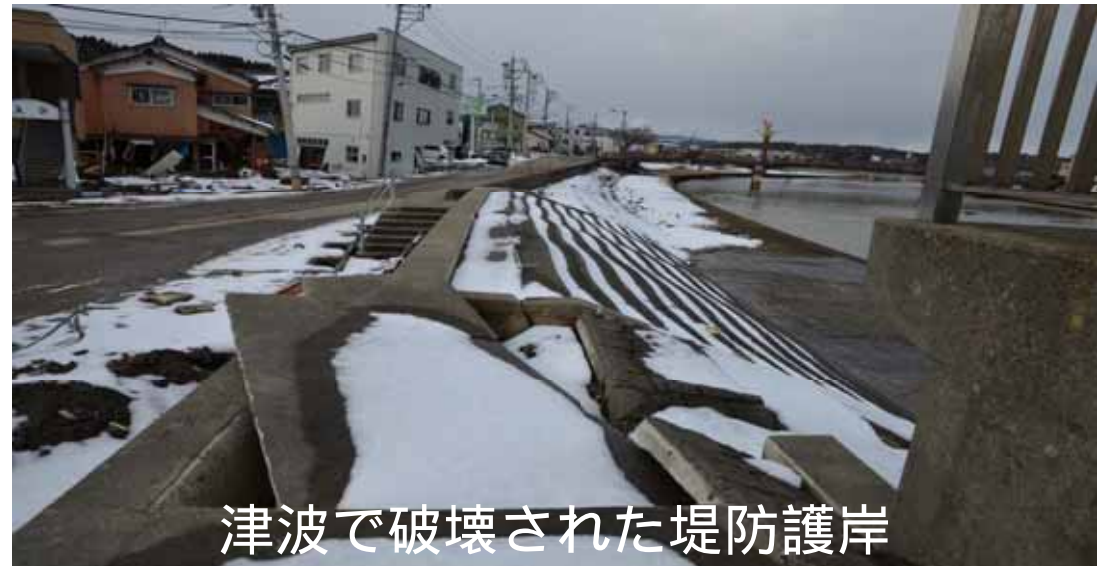
津波で破壊された堤防護岸

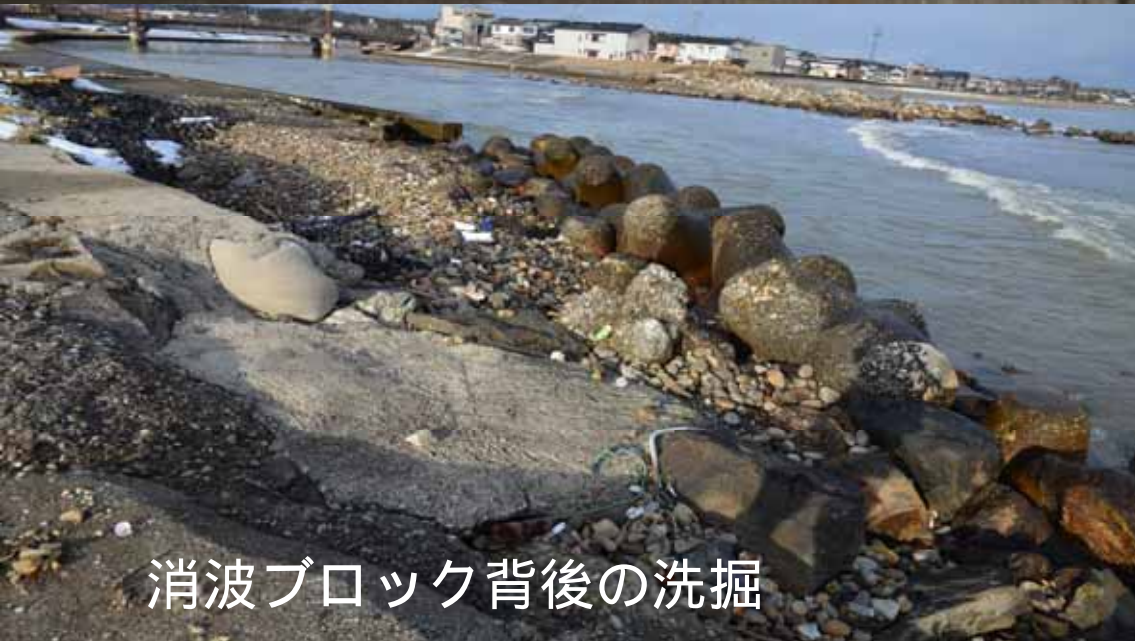
消波ブロック背後の洗掘

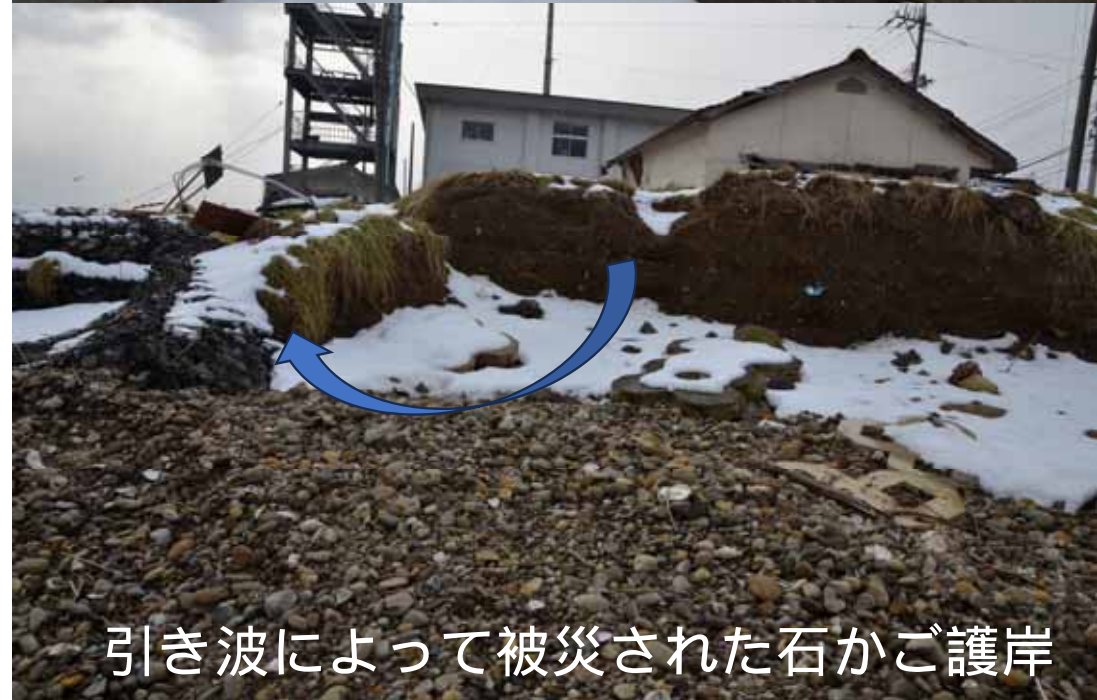
引き波によって被災された石かご護岸

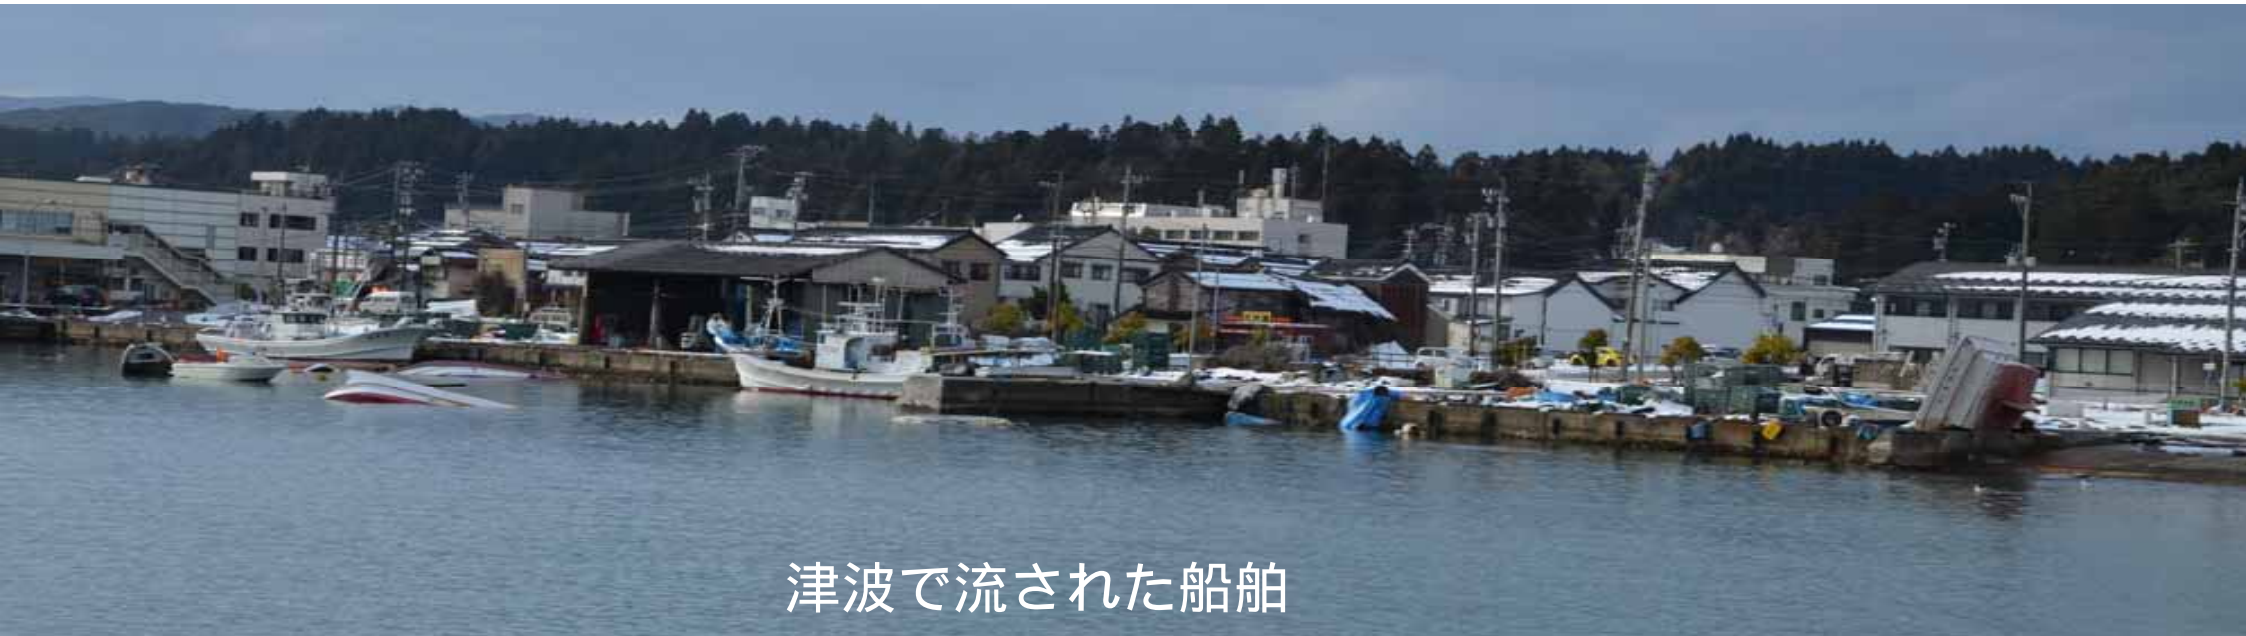
津波で流された船舶

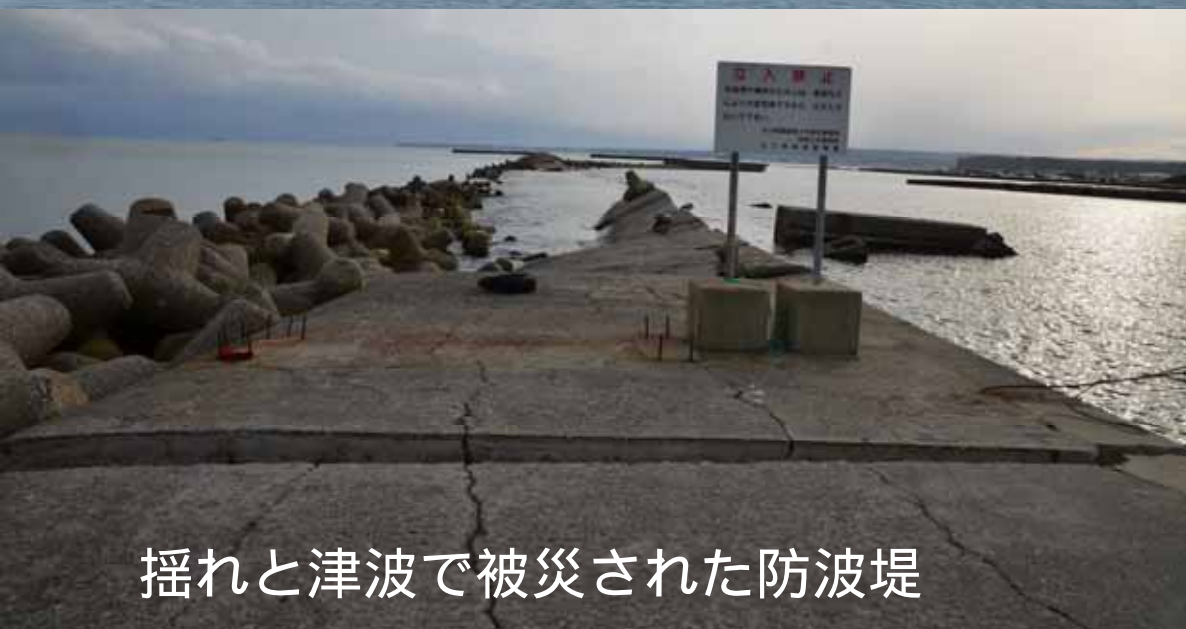
揺れと津波で被災された防波堤

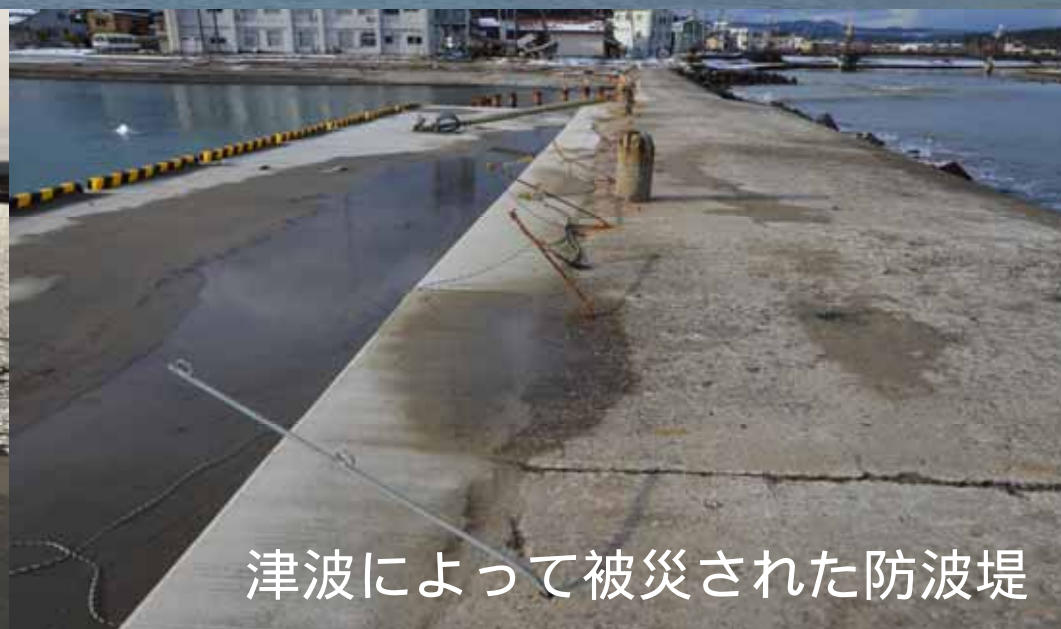
津波によって被災された防波堤
