# 令和6年能登半島地震における 河川関係災害調査

## Preliminary survey on river-related disasters due to the 2024 Noto Peninsula Earthquake

張 浩 Cho Hiroshi

熊本大学教授 Professor, Kumamoto University

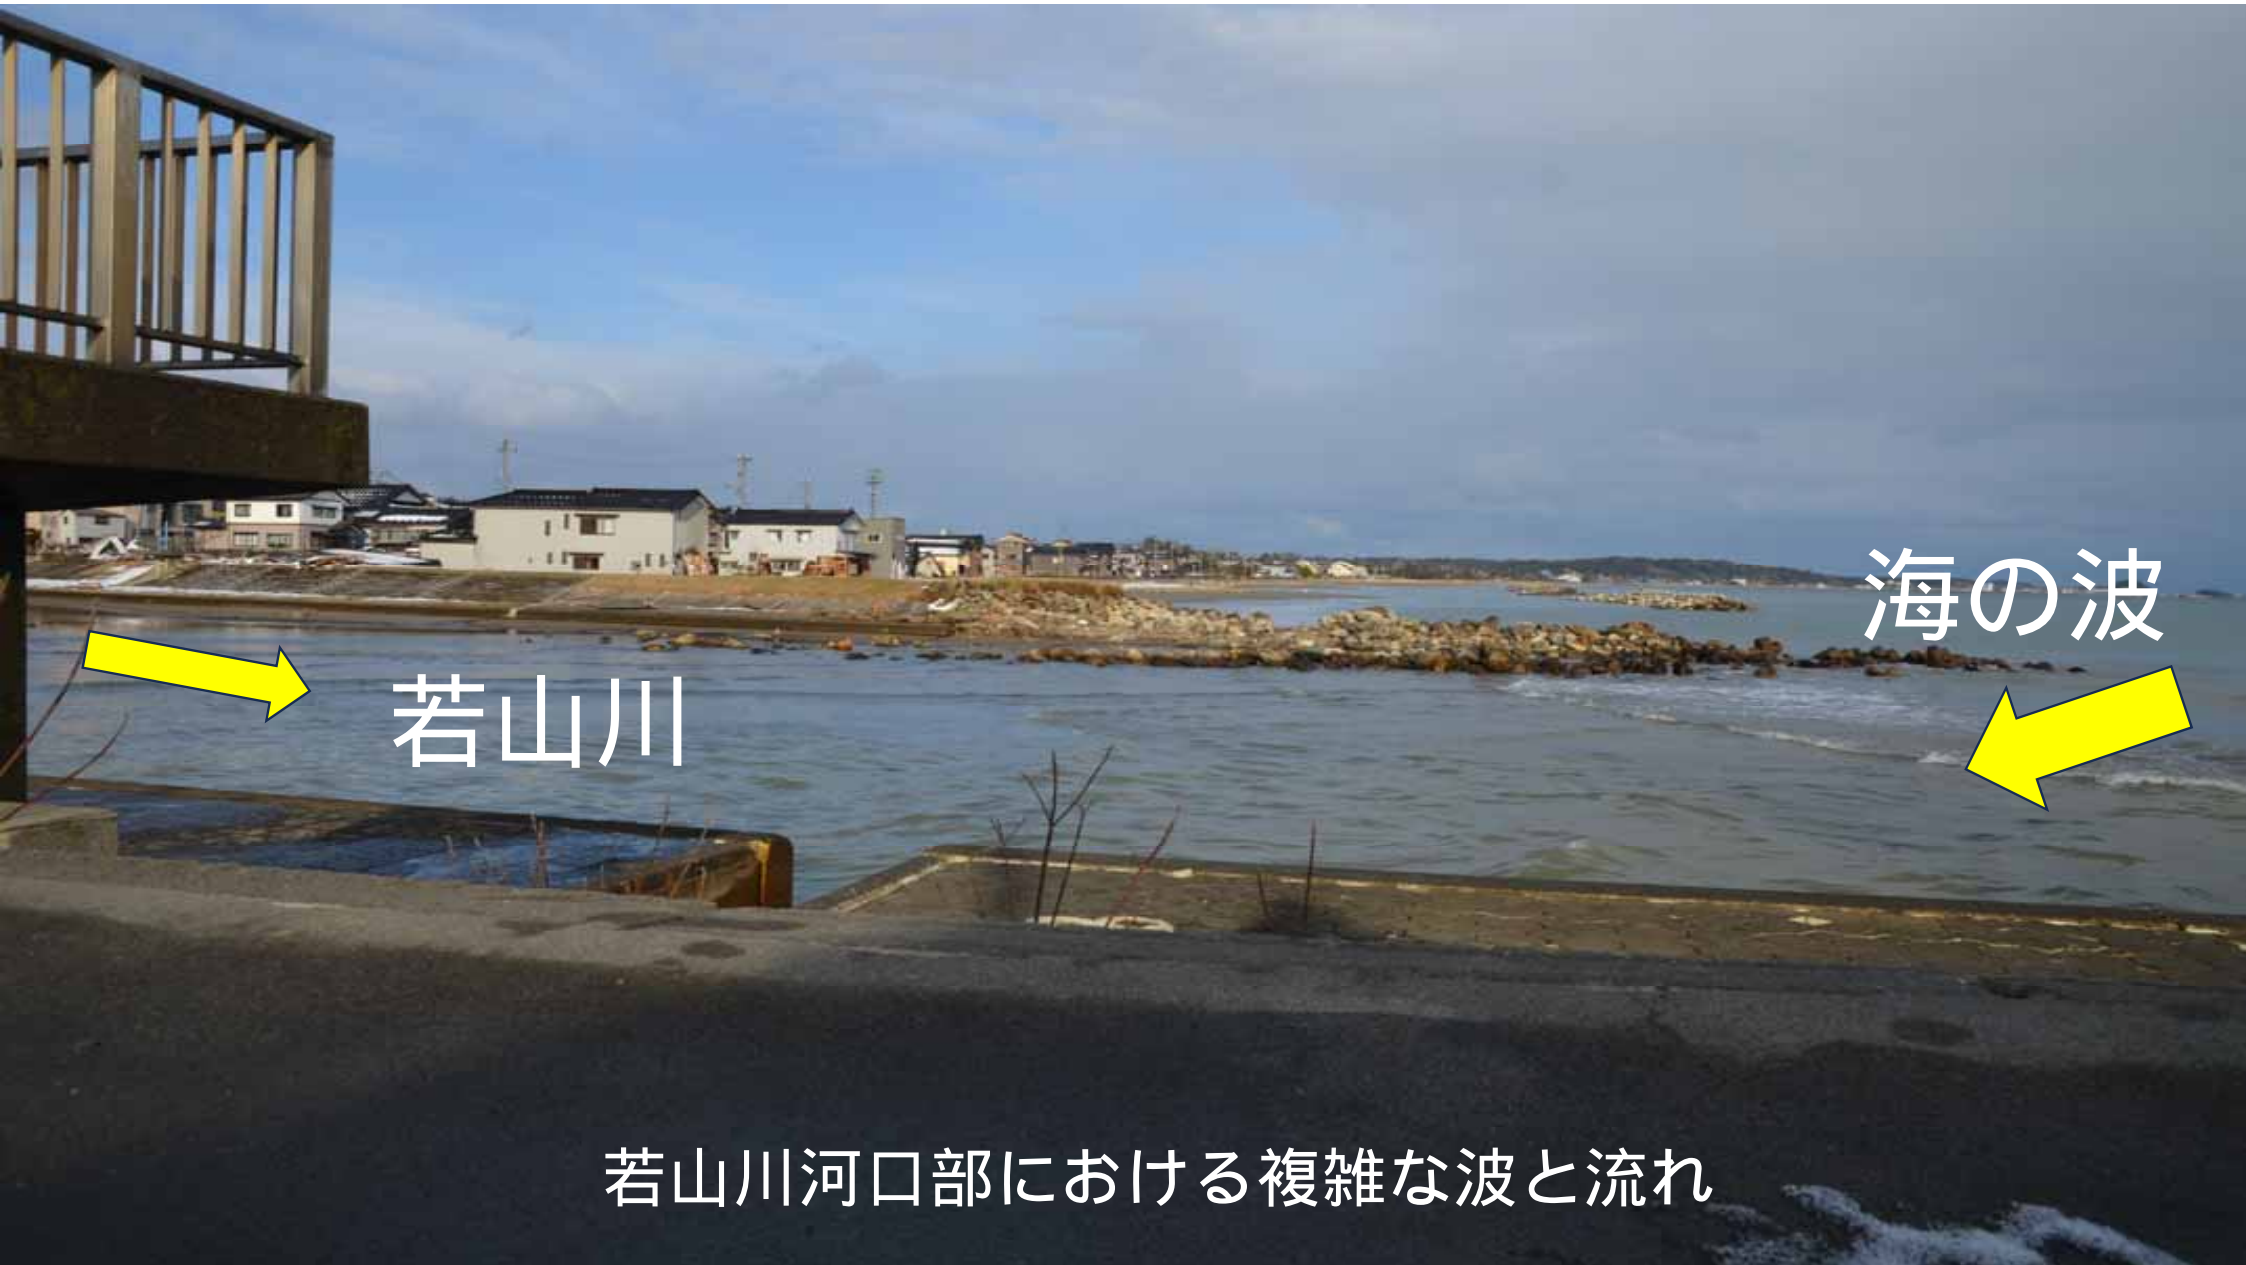
若山川河口部における複雑な波と流れ
