2. 鹿児島県北西部地震被害調査報告

環境システム 松本英敏

今回は、平成9年3月26日～5月13日までに鹿児島県北西部で発生した地震により被災した地域の調査報告である。調査は、現在まで第1次(4/1)、第2次(4/21～22)、第3次(5/19～21)の3回実施した。現段階では、まだ地震の全容が解明されていないので、速報としてご理解して下さい。

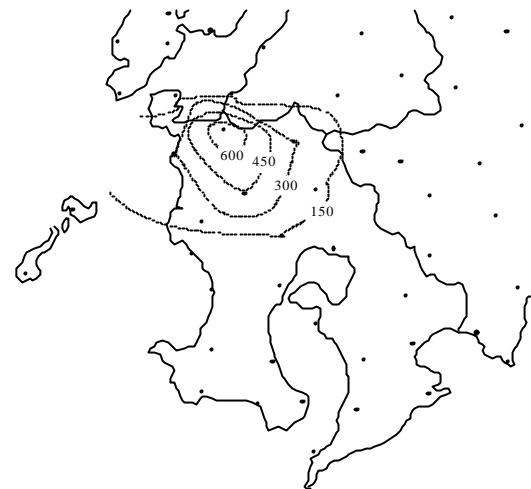
図1 地震の最大加速度分布(3/26)

3月26日に発生した地震は、北東-南西方向の圧縮による東西横ずれ断層が原因であり、鹿児島県北西部の紫尾山付近が震源とされている(M6.3, d=7km, 鹿児島気象台)。また、5月13日の地震ではM6.2の強い地震が、前回より約10km南部で発生した。これらの地震波形は、科学技術庁により整備されているK-net¹⁾により、多くの都市の強震記録がインターネットを通じて即座に取り出せるので、今回の地震では多いに役立った。図1は、九州の125地点(・)に設置されている強震記録より、一部を取り出した地表面最大加速度(水平NS成分)の分布を示している。沿岸部の主要3都市、出水市、阿久根市および川内市では、地表面最大加速度がそれぞれ、727, 293 および 211galであったが、気象庁観測震度はすべて震度5であった。

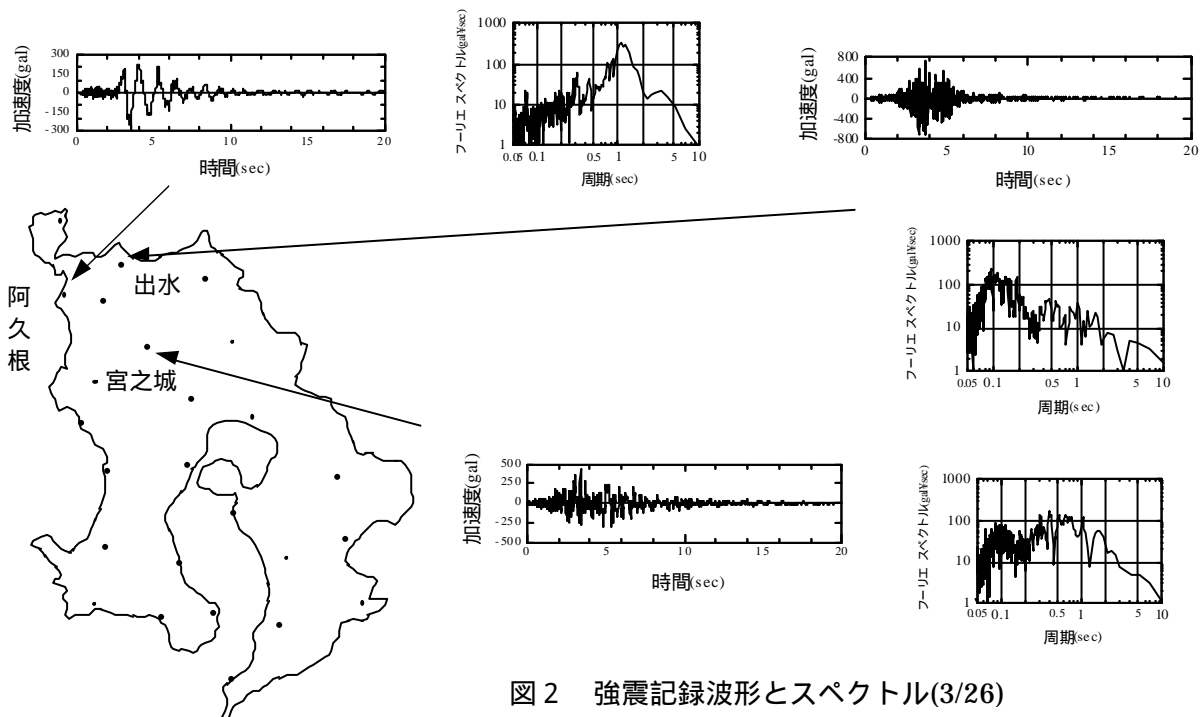
図2 強震記録波形とスペクトル(3/26)

図 2 は 3 月 26 日に発生した地震の阿久根市、出水市および宮之城市における加速度波形とフーリエ・スペクトルを表している。この図より阿久根市では約 1sec の長周期成分が卓越しており、埋立てによる軟弱地盤が形成されている。そのことは写真 1 に見られるように液状化を含む被害が、阿久根港湾に数多く見られることに関係あるものと思われる。また、出水市では短周期成分 (0.1sec) が卓越しているが、然したる被害は見られなかった。宮之城市ではピンクノイズ的な傾向を示している。

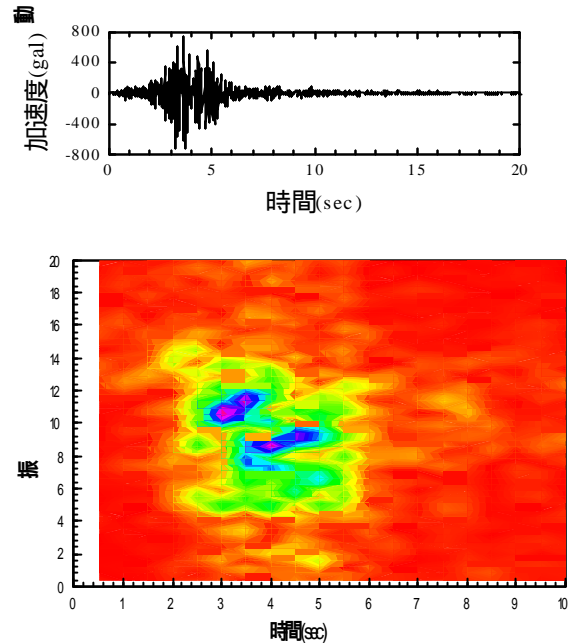
図 3 加速度波形のランニングスペクトル (出水 NS)

図 3 は加速度波形のランニングスペクトルを表している。1sec 毎のスペクトルを解析することにより、成分の時間的な変化を見てみると 3~4sec と 4~5sec 付近の 2 段階に分かれて振動数が 10Hz 前後にピークが見られる。また、加速度波形からも第 1 波、第 2 波と段階的に来た様子が見える。

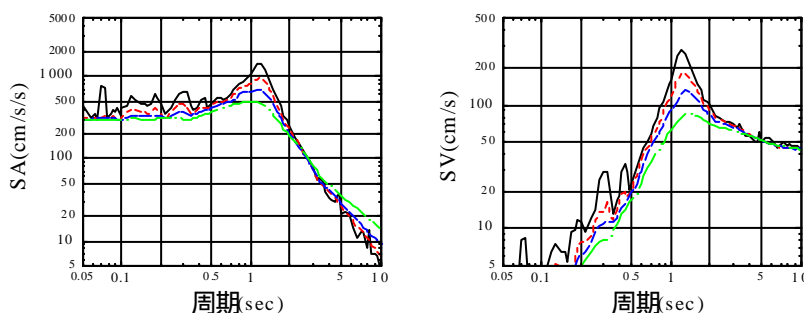
図 5 加速度応答スペクトル

図 4 は 3 月 26 日~5 月 13 日の間に発生した本震、余震で M4 以上の水平最大加速度について距離減衰を取ったものである。当然、距離が遠くなれば加速度は小さくなっている。また、距離が近いところではばらつきが大きくなっていることがわかる。曲線は M4~7 を示しており、重回帰による相関係数が 0.836 と良好な結果となった。図 5 は阿久根市 (左図) 出水市 (右図) における加速度の応答スペクトルを計算したものである。応答スペクトルとは 1 自由度系の構造物を仮定し、そこに地盤より加速度波形を入力した場合の構造物の最大加速度応答をプロットしたものである。今回は減水定数 4 段階 (1,5,10,20%) について行った。各々の場合も入力加速度のスペクトルに依存しており、阿久根市で 1sec、出水市で 0.1sec 付近が大きくなっている。これは、地域での構造物を設計する場合にピークを避けることにより、被害を軽減するのに役立つことがわかる。
