# 歴史を活かした防災まちづくりに関する研究

Study on disaster prevention act on city planning based on the cultural climate

熊本大学工学部環境システム工学科

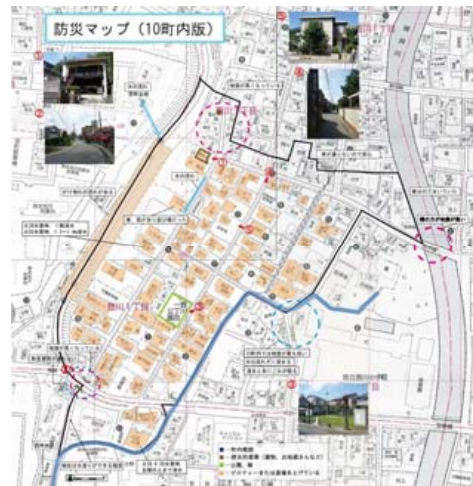
図ー1 10町内防災マップ

ヒアリング結果を、歴史の3要素に分類すると、防災における人の記憶の重要性が明らかになった。その結果を防災マップに反映させ

た（図ー1 参照）。
