# 横島干拓地の旧堤防の保全に関する研究

A study on preservation of old embankment for the reclamation in Yokoshima, Kumamoto

熊本大学大学院自然科学研究科環境土木工学専攻

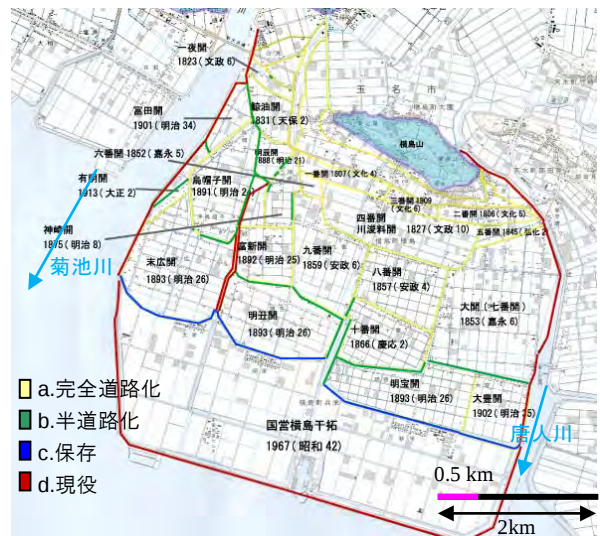
図1 横島干拓地上の旧堤防の現存状態

(国土地理院1/25000 地形図にコ加筆)

歴代干拓区域、つまり歴代の干拓堤防跡と現在の地形図を見比べると、旧堤防跡と現在の道路網の大半が一致する。現地を確認すると、道路の側面に石垣が一部残存していることから、旧堤防が道路として現在でも使用されていることが分かる。現代空間の中で利用されている旧干拓堤防の現状を現地踏査によって把握した(表1)。その上で、旧堤防が道路になった背景を明らかにした。

表1 旧堤防の現存状態による分類

| | a. 完全道路化：(削平済み)<br>地図上では、旧堤防跡と一致しているが、完全に道路となっており、旧堤防であったことが分からない。 |
| | b. 半道路化：(削平済み)<br>道路として使用されているが、一部、旧堤防部分が露出し、かつて堤防であったことが分かる。 |
| | c. 保存：(削平なし)<br>完全に堤防の形を残して残存しており、モニュメントとして残っている。道路としては使用されていない。 |
| | d. 現役：(削平なし)<br>現在も海域(一部は川)との境界に存在し、本来の堤防として機能している。水域と直接、接しているもの。 |
